Защита от ошибок при работе с цирконием ZICERAM[®] (CAD / CAM заготовки из диоксида циркония)

Прочность и прозрачность дисков ZICERAM

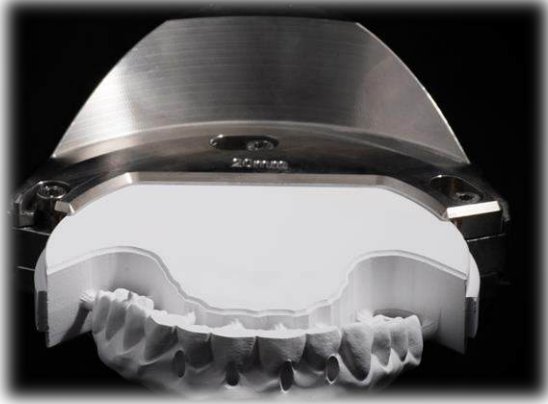
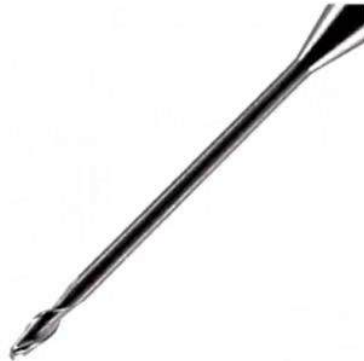
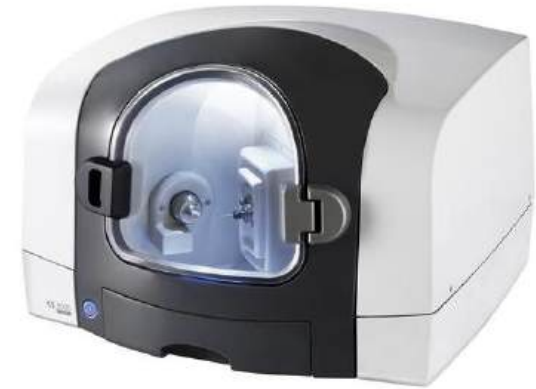
Сколы при фрезеровании

Но несмотря на это возможно появление сколов из-за неправильно подобранных режимов фрезерования.

Причины сколов:

1. слишком большая скорость вращения шпинделя
2. слишком большая скорость подачи
3. слишком крупный шаг глубины реза
4. использование некачественных фрез
5. использование изношенных фрез

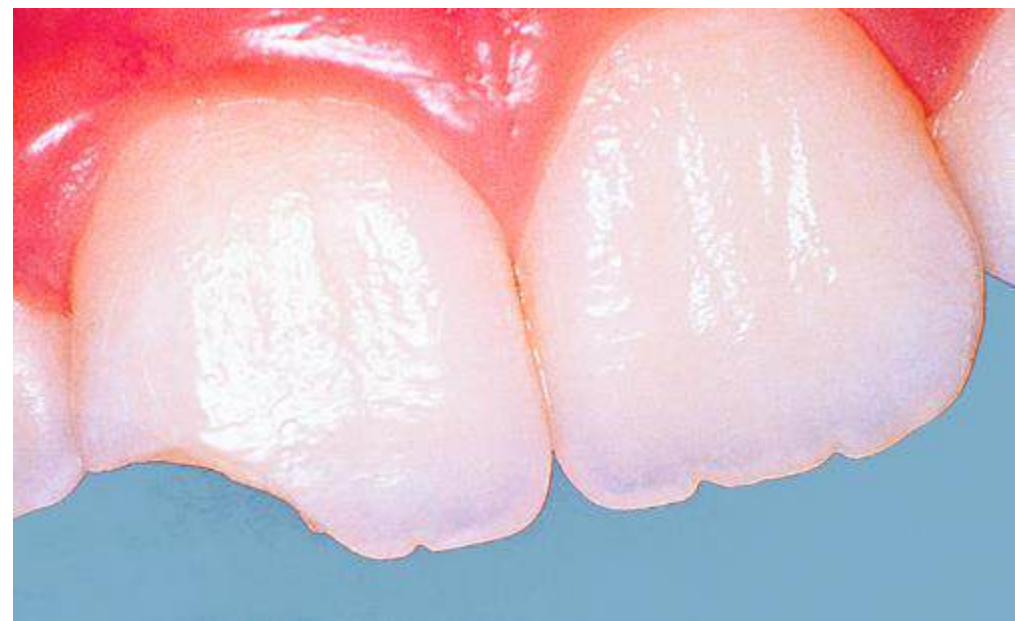
Скалывание керамики после обжига

Сколы означают отслаивание облицовочной керамики, которое может быть вызвано следующими факторами:

1. острые края каркаса
2. сильная пескоструйная обработка (или высокое давление) наружных и внутренних поверхностей
3. несоблюдение параметров нагрева и охлаждения в процессе спекания и облицовывания
4. растягивающее напряжение в облицовочном слое (из-за разной толщины слоя)
5. слой облицовки слишком толстый (толщина слоя $> 1,5$ мм)
6. уход ниже минимальной толщины стенки рамы ($< 0,4$ мм)
7. бруксизм
8. противопоказанная обработка
9. различное поведение при тепловом расширении (КТР) между основой и облицовочной керамикой

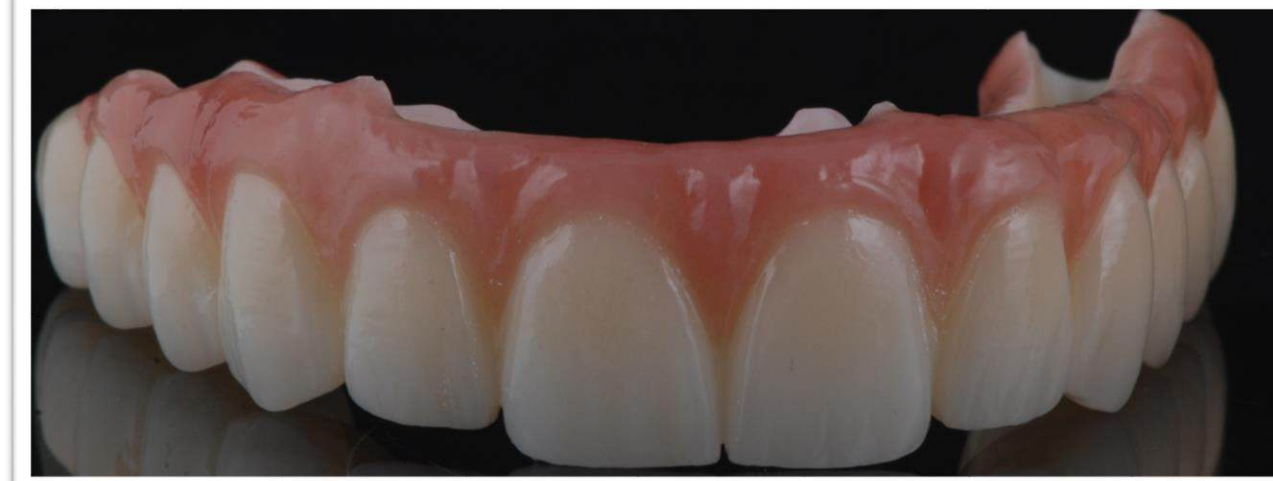
Неполное спекание керамики

ПРИЧИНЫ:

1. Неправильно подобрана программа обжига
2. Неправильная работа печи

НЕОБХОДИМЫЕ ДЕЙСТВИЯ:

1. требуется проверка или замена нагревательных элементов
2. требуется ТО печи

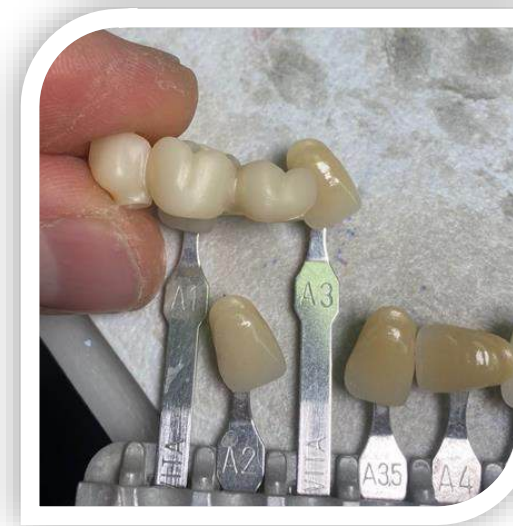
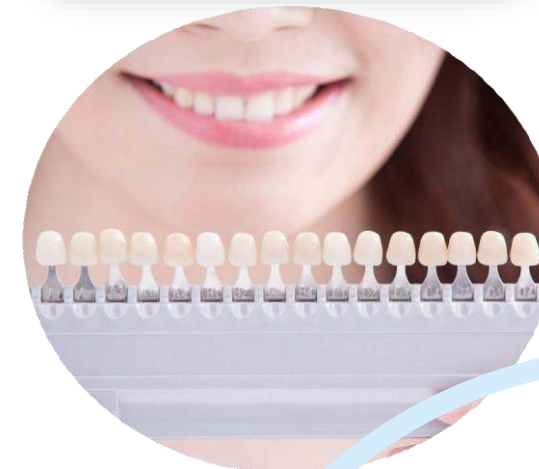
Видимая граница перехода оттенка в многослойных заготовках

ПРИЧИНЫ:

Чаще всего проблема в режиме обжига вашей печи.

НЕОБХОДИМЫЕ ДЕЙСТВИЯ:

Требуется индивидуальный подбор программы (скорость нагрева/охлаждения, конечная температура) для печи.
