Защита от ошибок при работе с цирконием ZICERAM[®] (CAD / CAM заготовки из диоксида циркония)

Прочность и прозрачность дисков ZICERAM

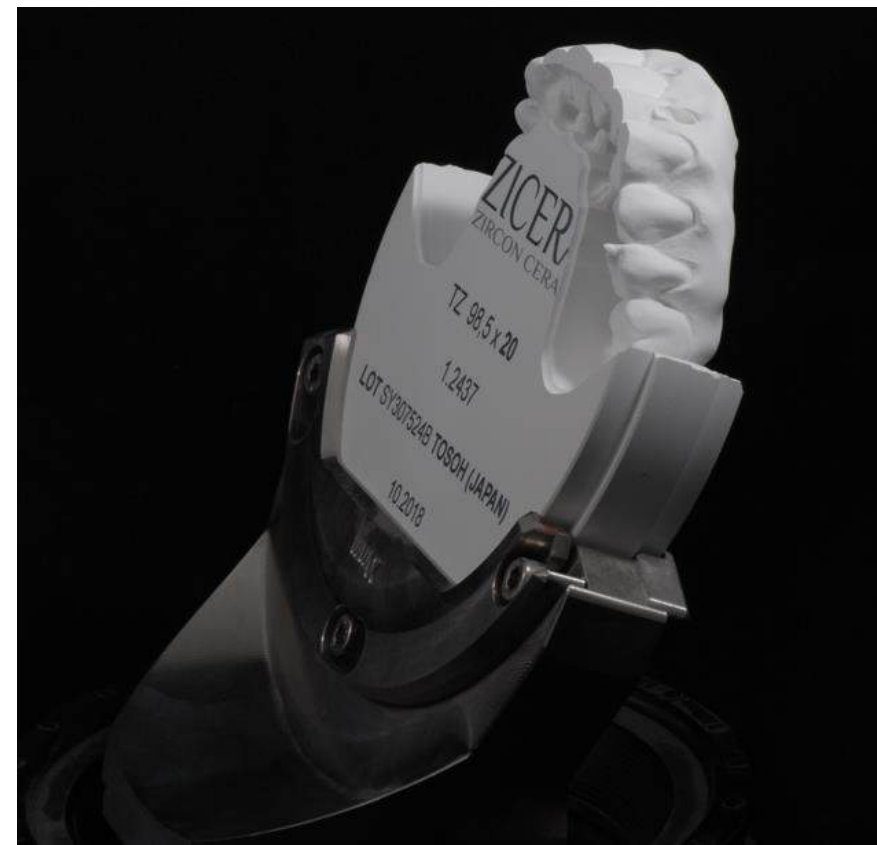
При фрезеровании конструкции могут располагаться на разных слоях заготовок в зависимости от желаемой прочности, прозрачности и градиента.
